Versagens- und Schadensfälle bei Nagelbrett- und Nagelplattenbindern – ein Erfahrungsbericht

B. Dressel

S. Kraus

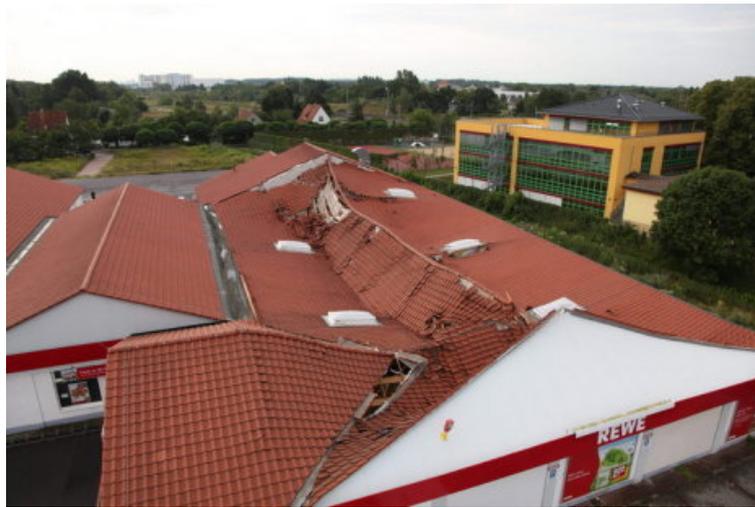
Abb. 1 Einsturz der Dachkonstruktion einer Kaufhalle in Falkensee im Jahr 2009

In [2] wurde der Einsturz der Dachkonstruktion des Einkaufsmarktes in Falkensee im Jahr 2009 genauer untersucht. Als maßgebende Ursache des Einsturzes wurde von PRIETZ die unzureichende Längsaussteifung der knickgefährdeten horizontalen Zwischengurte festgestellt. Darüber hinaus gab es jedoch noch eine Vielzahl von Verstößen gegen die Planungsunterlagen und die maßgebenden technischen Regeln.

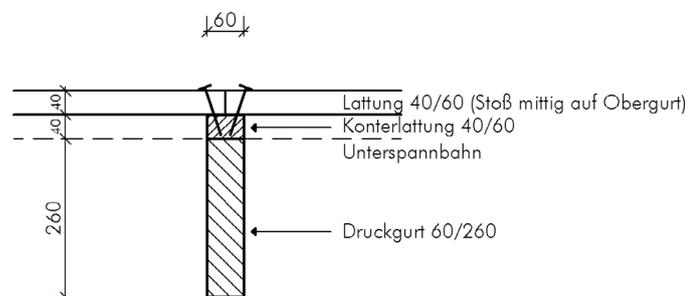
Zur Aussteifung der 60 mm breiten und 260 mm hohen Binderobergurte stehen nur die auf eine Konterlattung aufgenagelten Dachlatten (60 mm breit, 40 mm hoch) zur Verfügung (Abb. 2). Die im Ursprungsprojekt vorgesehenen Firstpfetten wurden nicht eingebaut.

Abb. 2 Anschluss der Dachlatten an den Obergurt

Die Befestigung der Dachlatten auf der Konterlattung, wie sie beispielhaft in [2] und [7] dokumentiert und in Abb. 2 dargestellt ist, widerspricht den Anforderungen an normgemäße Nagelverbindungen. Details der Tragwerksplanung für eine normkonforme Befestigung, die in der Bauausführung aufwändig, aber von grundlegender Bedeutung ist, gibt es in der Regel nicht.

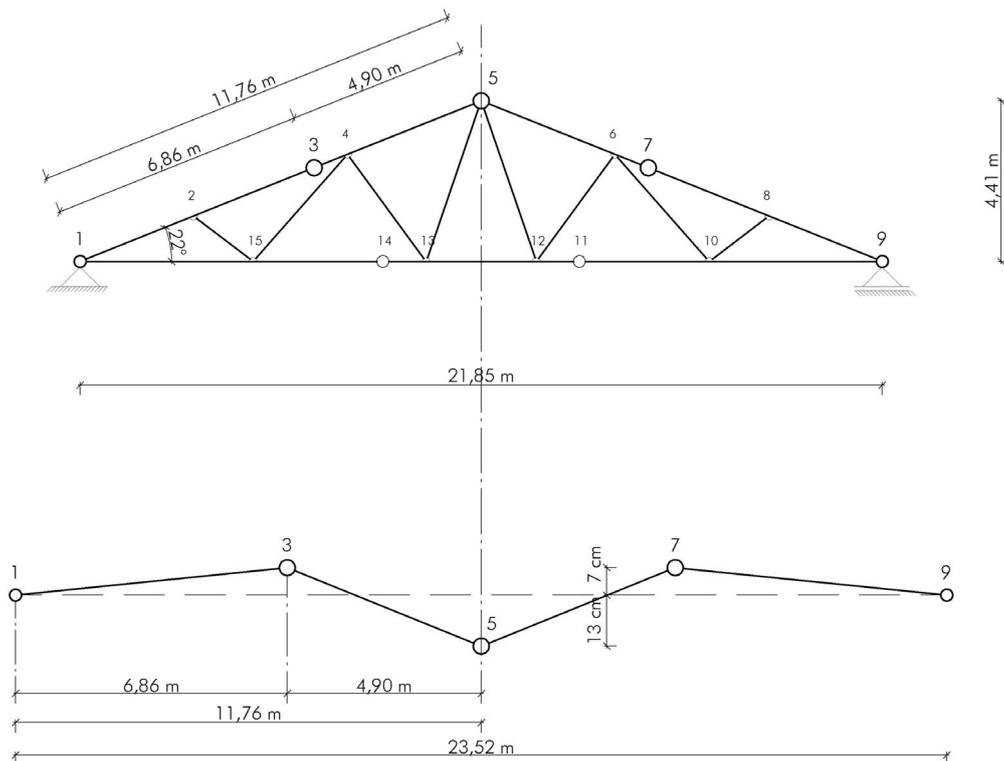
Abb. 3 Schadensfall Kaufhalle in Berlin, Bindergeometrie und Verformungsfigur des Obergurtes

In Spannrichtung stellt der Nagelplattenbinder einen Dreiecksbinder mit teilweise durchlaufenden Ober- und Untergurten dar (Abb. 3). Die Stoßpunkte 3, 5, 7, 11 und 14 wurden, wie alle übrigen Stabverbindungen, mit Nagelplatten so überdeckt, dass in Binderebene eine normgemäße Knotenpunktausbildung erfolgte.

Senkrecht zur Binderebene fehlte allerdings die sowohl in der alten wie in der neuen DIN 1052 ([5] und [6]) geforderte biegesteife Stoßdeckung der Druckstäbe (Knoten 3, 5 und 7). Die biegesteife Stoßdeckung darf nur entfallen, wenn der Knotenpunkt senkrecht zur Binderebene unverschieblich gehalten ist. Das war hier nicht der Fall. Die Nagelplatten sind für die Biegebeanspruchungen senkrecht zur Blechebene nicht zugelassen. Aussteifende Pfetten waren in den genannten Knotenpunkten nicht vorhanden.

Die dargestellte Verformungsfigur des Obergurtes wurde vor Ort aufgenommen und als maßgebende Knickfigur dem Sanierungsprojekt zu Grunde gelegt. Die Größe der Verformungen ist zweifellos darauf zurückzuführen, dass während der Ausbauarbeiten zwei Windrispenbänder beim Einbau von Rauchabzugsschächten als störend herausgeschnitten wurden.

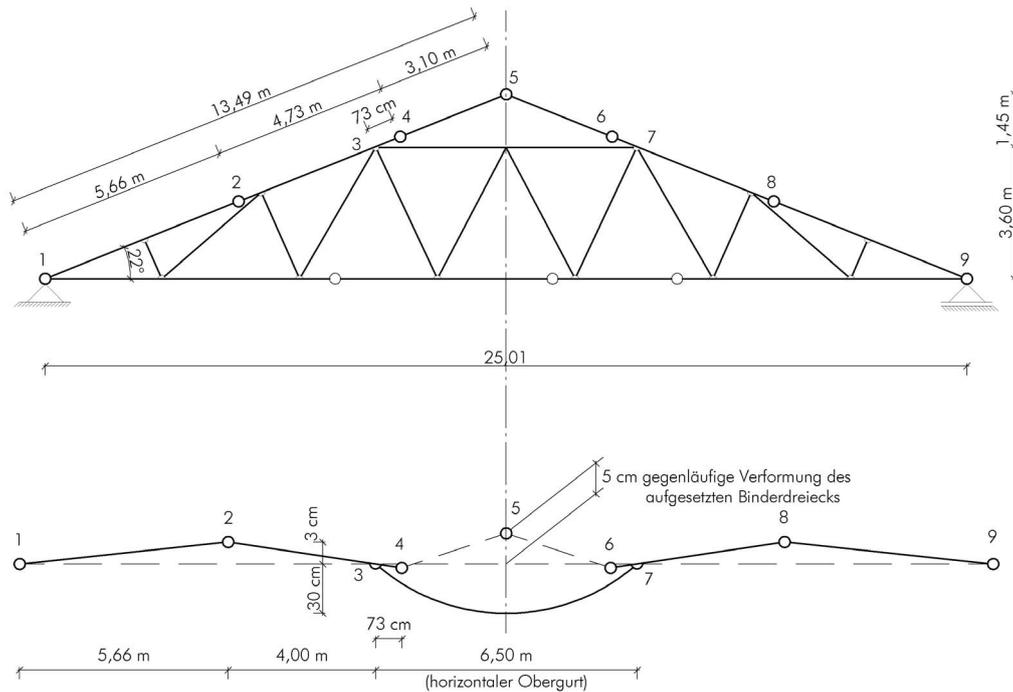
Auffällig wurde die Dachkonstruktion der Kaufhalle, als sich vermutlich nach einem stärkeren Sturm ein Giebel deutlich sichtbar nach außen wölbte. Bei der Besichtigung des Dachtragwerkes stellte sich heraus, dass der horizontale Druckstab des zweiteiligen Dreieckbinders (Zwischengurt, Stab 3 – 7) seitlich ausgeknickt war. Die Verformung senkrecht zur Binderebene betrug maximal 30 cm (Abb. 4).

Abb. 4 Schadensfall Kaufhalle in Dresden, Geometrie des Dreieckbinders und Verformungsfigur des Druckgurtes

Auf dem Zwischengurt waren zwar Längshölzer aufgenagelt, es fehlten aber aussteifende Verbände. Das führte dazu, dass sich alle Zwischengurte gleichsinnig verformten und sogar noch die Giebelwände ausgebeult wurden. Die Parallelbinder liefen in Dachebene von der Traufe bis zum First durch. Pfetten zur Aussteifung des Obergurtes waren nicht vorhanden, auch nicht an den Stoßstellen des Druckgurtes. Die Dachlatten waren auf der Konterlattung aufgenagelt.

Da der Zwischengurt beträchtliche Druckkräfte aufwies, führte die seitliche Verformung von maximal 30 cm zu einer starken zusätzlichen Biegebeanspruchung, in deren Ergebnis die Grenztragfähigkeit erreicht wurde und der Bruch der Zwischengurte nur eine Frage der Zeit war. Glücklicherweise kam es nicht wie in Falkensee zum Einsturz.

Auch bei diesem Schadensfall traten an den Stoßstellen des Obergurtes Stabverdrehungen auf (Abb. 4).

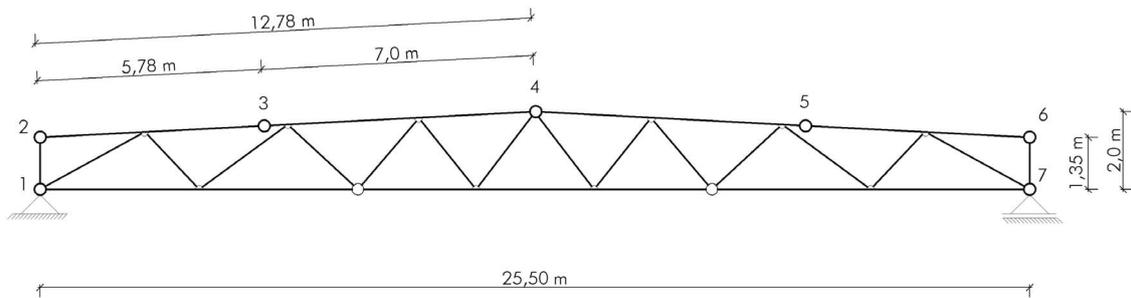
Hier zeigte sich im Obergurt wieder der gleiche Fehler wie bei den beiden vorgenannten Fällen. Der im mittleren Drittel liegende Druckstoß war senkrecht zur Binderebene nicht gesichert, weder durch biegesteife Laschen, noch durch unverschiebliche Pfetten. Im Ergebnis der Prüfung der statischen Berechnung entschied sich der Tragwerksplaner, an den Stoßstellen Pfetten anzuordnen und diese durch Zugdiagonalen an die Traufe zurückzuhängen.

Abb. 5 Geometrie des Trapezbinders einer Kaufhalle in Dresden

In Abb. 5 ist die Geometrie des Trapezbinders dargestellt. Die Dachdeckung besteht aus einer Brettschalung mit Bitumeneindeckung. Die Pfetten (beidseitig des Knotens 4 je eine Firstpfette, jeweils eine Pfette an den Stoßstellen der Knoten 3 und 5) wurden an der Unterseite des Obergurtes befestigt.

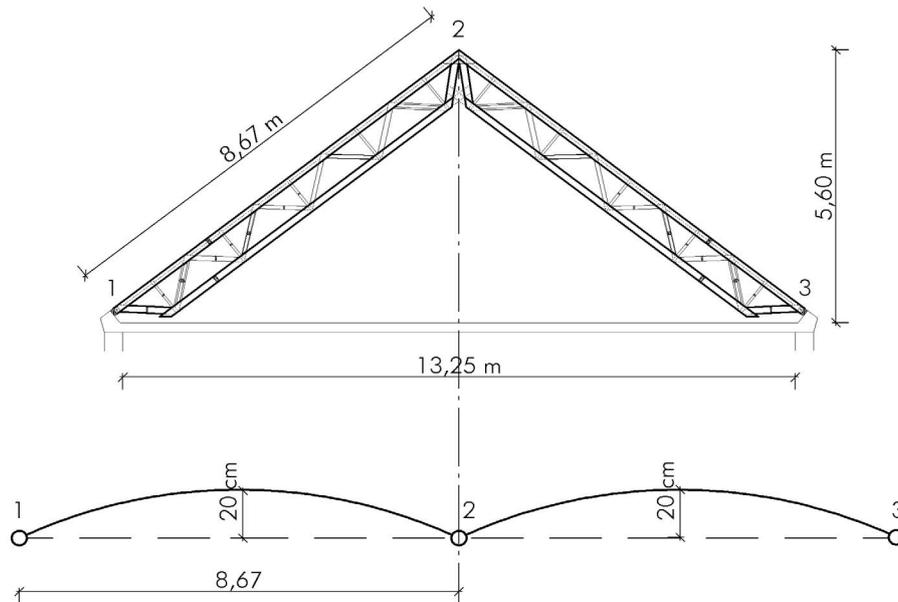
Bei mehreren Institutsgebäuden in Freiberg besteht die Dachkonstruktion aus Nagelbrettbindern des in Abb. 6 gezeigten Bindertyps. Die seitliche Verformung des Obergurtes der Parallelbinder war zum Teil so groß, dass die Dachlatten am verblendeten Ortgang sichtbar wurden. Die Horizontalverschiebung betrug maximal 20 cm. Die Binderobergurte waren jedoch teilweise regelrecht ausgeknickt.

Die wenigen, zum großen Teil schadhaften Längsaussteifungen aus gekreuzten Diagonalen in Ebene der Fachwerkpfosten waren nicht in der Lage, die Obergurte ausreichend zu stabilisieren. Um einen drohenden Einsturz zu verhindern, wurde am kritischen Dach zunächst die Ziegeleindeckung durch eine leichte, provisorische Eindeckung mit Wellbitumenpappe ersetzt.

Abb. 6 Schadensfall Nagelbrettbinder in Freiberg, Bindergeometrie und Verformungsfigur des Obergurtes

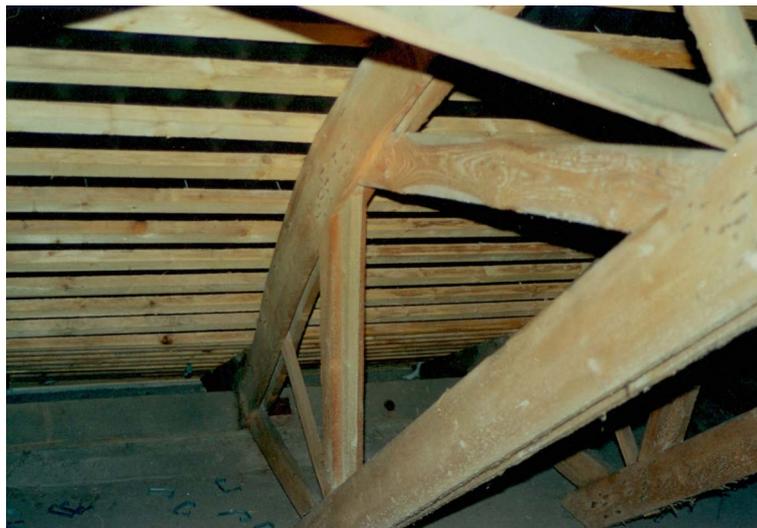
Abb. 7 Ausknicken des Obergurtes des Nagelbrettbinders

Da es nicht möglich war, die beispielhaft in Abb. 7 gezeigte große seitliche Verschiebung der Obergurte zurück zu ziehen, wurde entschieden, die Dachkonstruktion des Gebäudes mit den größten Verformungen abbrechen. In den übrigen Fällen, in denen die seitliche Auslenkung kleiner war, wurde eine Sanierung der Dachstühle durchgeführt.

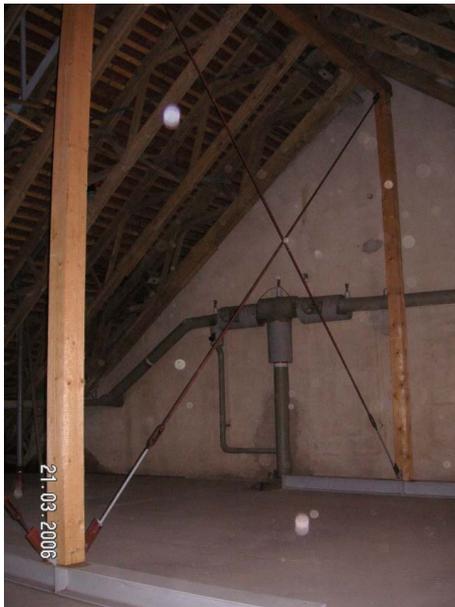
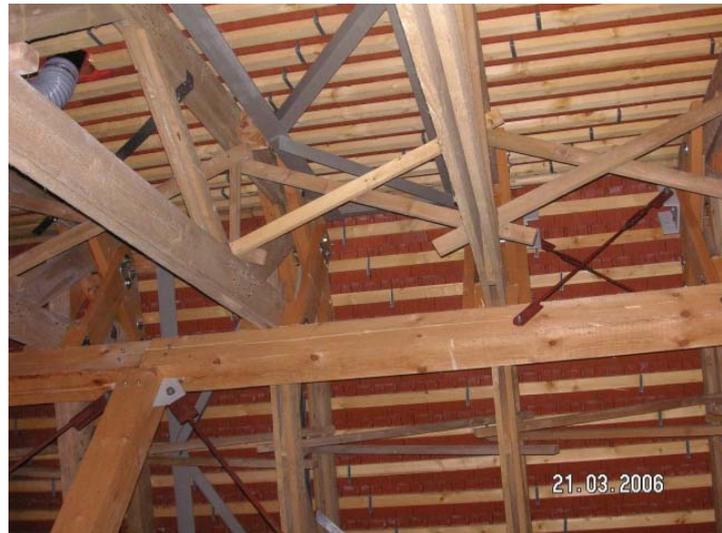
Abb. 8 Stabilisierung des Firstpunktes durch Firstpfette, Stiele und Diagonalauskreuzungen

Dabei wurden, ähnlich wie bei den Nagelplattenbindern, zunächst in Dachebene in angemessenem Abstand Parallelbinder aus Stahlfachwerken eingebaut, welche die Stabilisierungskräfte mehrerer Obergurte aufnehmen und in die Trauf- und Firstpunkte ableiten können. Zur Abtragung der Stabilisierungskräfte im First wurde ein aus Firstpfette und lotrechten Stielen mit Diagonalauskreuzungen bestehender mehrfeldriger Rahmen ausgebildet, der die Stabilisierungskräfte in die vorhandene Stahlbetondachdecke einleitet.

Die aufgetretenen Schäden sind im Wesentlichen auf eine fehlende oder unzureichende räumliche Aussteifung der Tragwerke zurückzuführen. Deshalb ist es notwendig, im Zuge der Sanierung neue oder zusätzliche Stabilisierungsverbände in den auszusteifenden Gurtebenen der Dachkonstruktion einzubauen (Abb. 8). Hinweise zur konstruktiven Gestaltung von solchen zusätzlichen Stabilisierungselementen zur Ertüchtigung gibt z.B. BROX in [8].
